דוח חקירה בטיחותית

תיק תאונה מס' 8-05

סוג כלי טיס: מצנח ממונע גלגלי

מקום האירוע: אזור כפר ויתקין

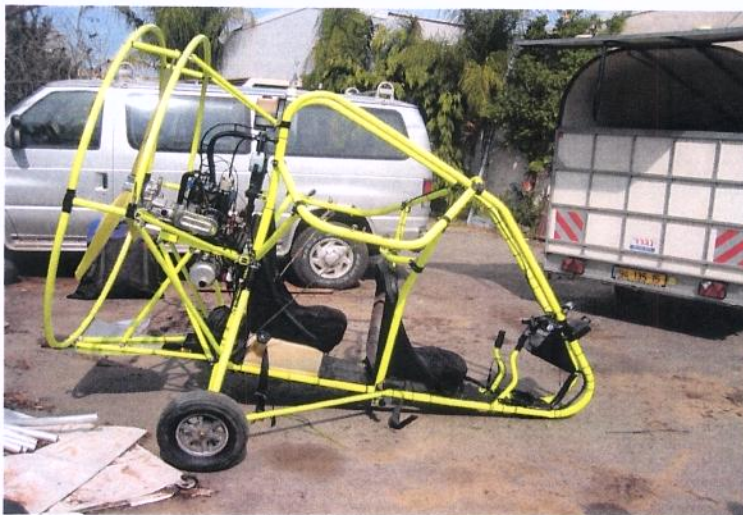
מראה כללי של הממ"ג לאחר התאונה

קצה להב אחד של המדחף ומוט ההיגוי בצד ימין נפגעו. הגלגל הקדמי התרסק והמזלג של כן הנסע הקדמי נשבר במקום חיבורו לגוף. למצנח לא נגרם נזק

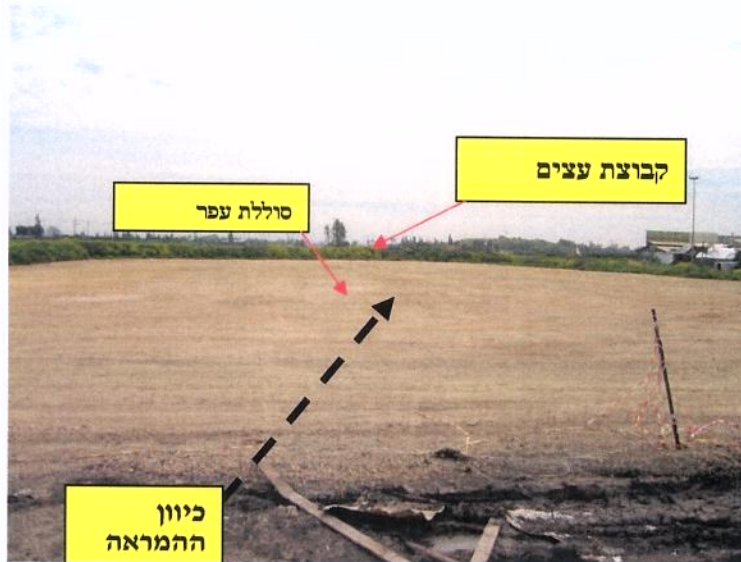
המקום משמש כמגרש חניה למתחם המסחר של "ויתקין סנטר".
המקום איננו מאושר כמנחת ואיננו משמש להמראה ונחיתה של ממ"גים.
מגרש החניה הינו באורך של 120 מ' רוחבו 60 מ'. בצידו הדרומי מבנים ועמודי תאורה, בחלקו המזרחי תעלה ומאחוריה סוללת עפר בגובה של 2 מטר, בצדו הצפוני סוללת עפר בגובה של 0.6 מ'. המגרש היה ריק מכלי רכב.

רחבת החנייה ממנה המריא הממ"ג

ב. שדה ההמראה שנבחר, באורך 120 מ' היה בלתי מתאים וקצר מדי, בהתחשב בסוג הממייג ובסוללת העפר, שהייתה בגובה 2 מ' בקצה המסלול.

לטפל באופן תכליתי בתופעה של שימוש באתרים אקראיים - אסורים, לצורך המראה ונחיתה של ממ"גים.

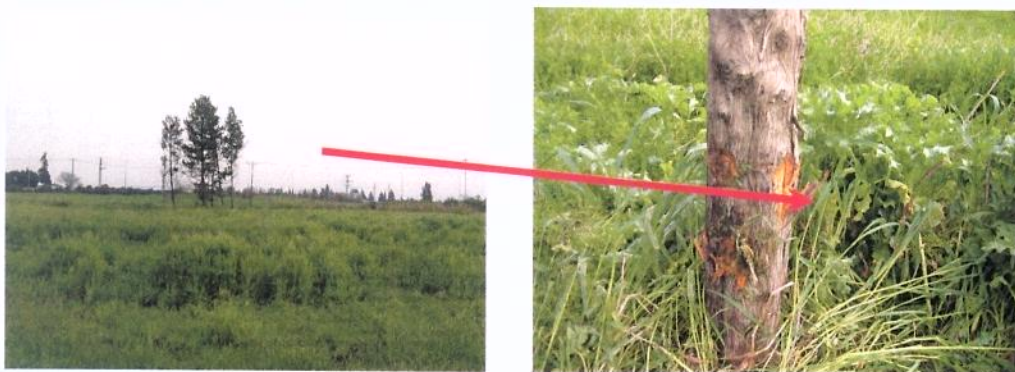
קבוצת העצים שאחרי הסוללה

העץ שבו פגע הממ"ג

הממ"ג נעצר לאחר שפגע בעץ שנמצא בשדה פתוח שבקצהו קבוצה של חמישה עצים צמודים. הפגיעה הייתה חזקה דייה וגרמה לקילוף קטע משורש העץ, כ-30 ס"מ מהקרע. חלקי אלומיניום של הגלגל הקדמי נמצאו כ-2 מ' לפני העץ. בבדיקת הכלי נמצא כי חגורות הבטיחות של הנוסע היו רפויות והרצועה השמאלית הייתה חסרה את האבזם הנועל את החגורה. כמו כן נראו סימני קריעה של החגורה.

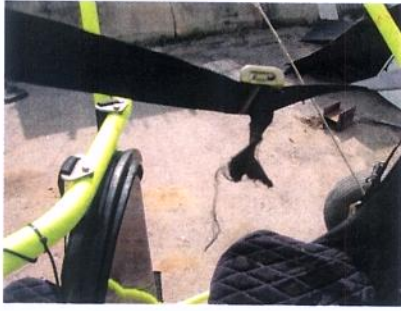
סימני קריעה ברצועה

לפני ההמראה, טען הטייס, שבדק את חגורות הבטיחות של הנוסע והם היו מהודקות לגוף. בבדיקת חגורות הבטיחות לאחר התאונה - נמצאו החגורות רפויות, והאבזם המחובר את החגורות, נמצא תלוש ממקומו. כתוצאה מכך הייתה אפשרות לנוסע לנוע קדימה, למרות היחגרותו אפשר שזו הסיבה לפגיעת ראשו של הנוסע במוט הנמצא מאחורי כסא הטייס.

לא ניתן לשלול אפשרות, שהחגורה הייתה קרועה לפני התאונה ולא ניתן היה להדקה.

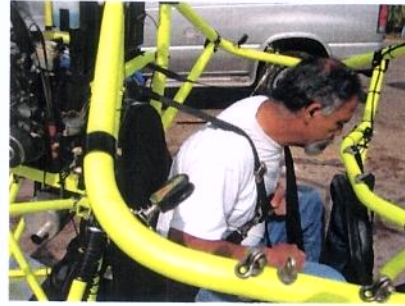
רפיון הרצועות של הנוסע

ד. חגורת הבטיחות של הנוסע לא הייתה מהודקת - כתוצאה מכך נפגע בפניו.
