## דוח בירור נתונים בטיחותי

תיק תאונה מס' 10-100

- פגיעה בכבלי קו מתח גבוה -

בקאי

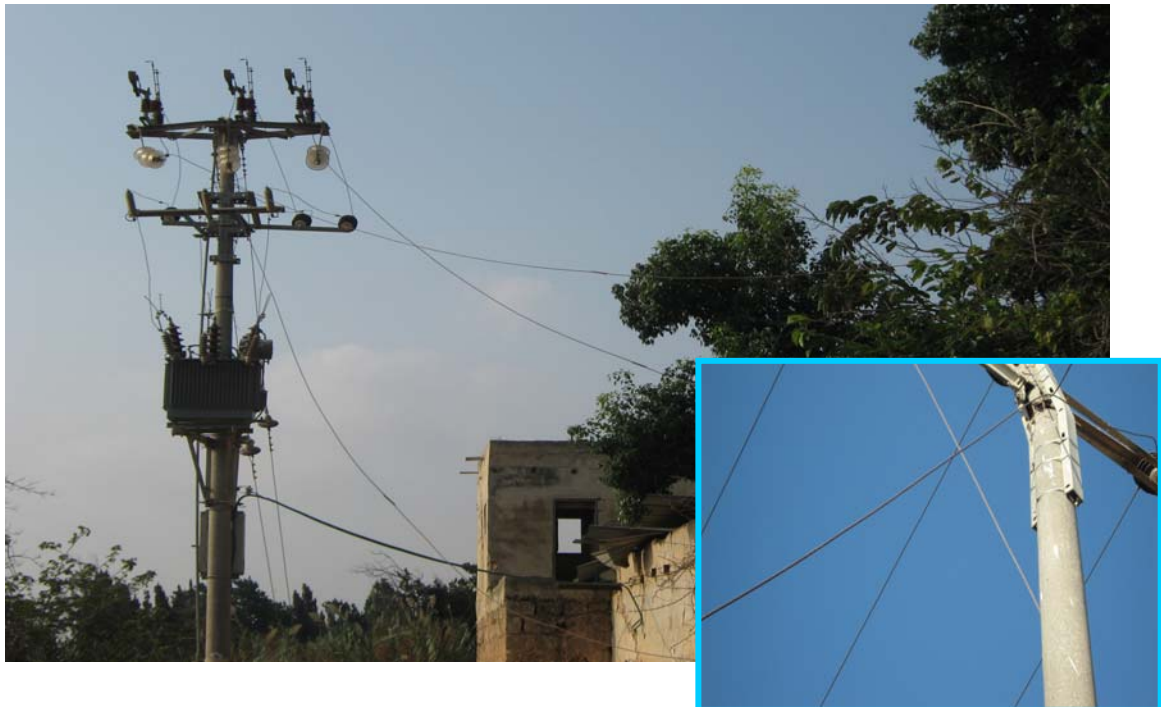
בטיסה נמוכה באזור יקום, פגע כלי טיס מסוג ממ"ג בשלושה כבלי מתח גבוה (22,000 וולט) וקרע אותם. הממ"ג ניזוק באורח קל והטייס יצא ללא פגע.

החדירה של ה"בקאיי" לתוך כבלי החשמל התבצעה במרכז שבין שני העמודים האחרונים. כתוצאה מהחדירה נוצר קצר - כבלי המתח נקרעו ונפלו על הקרקע.

לכלי הטיס נגרמו נזקים קלים: סימני פיח על חלקו הקדמי בקורות המעוגלות הנמצאות בקידמתו, פרופלור שבור בקצות הלהבים וגלגל אחורי מעוקם.

4.1 לעדכן את תקנות הטיס (כפי שקיימת לאז"ם), או לפרסם הנחייה בדרך ראויה, באשר לגובה התפעול, המינימאלי והמרבי, בהם רשאי לטוס ממ"ג, מעל פני השטח.

4.3 לאור העובדה כי מעת לעת פוגעים ממ"גים בקווי מתח, מומלץ להפיץ אשגר בטיחות או לערוך כנס בטיחות בנושא, וכן לעדכן את נהלי ההדרכה, בדבר הסיכונים הנובעים מטיסה בגובה נמוך. בכל רעיון שישוּם ינותחו הסיבות שבעטיין הסתיימה טיסת ממ"ג בנפילה, לאחר פגיעה בקו מתח.
