דוח חקירה בטיחותית

תיק תאונה מס' 10-106

- פגיעה בעמוד תאורה לאחר המראה -

מנחת הדריס

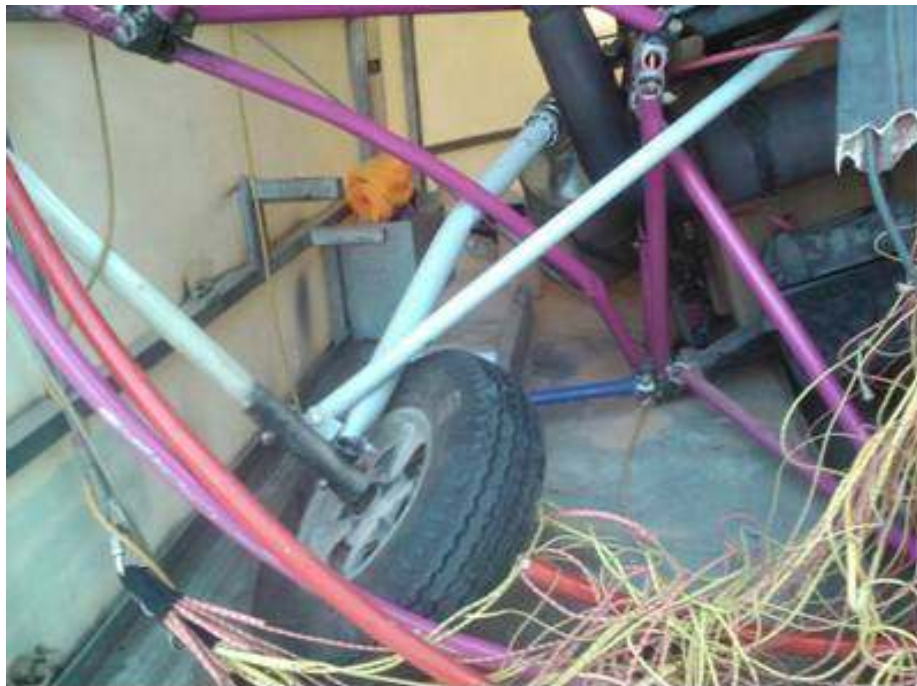
בשעה 7:20, לאחר המראה ממסלול 09 במנחת הדריס, תוך איסוף גובה איטי מהרגיל החל הטייס בביצוע פנייה ימינה לכיוון דרום. במהלך הפניה, עוד לפני שהגיע לכביש מס' 4, נתפס המצנח על אחד מעמודי התאורה הממוקמים מצפון לכביש הכניסה למושב בני ציון (הכביש שמדרום למנחת). כלי הטיס נפל מגובה כמה מטרים על הכביש וניזוק באורח בינוני, בעיקר בצדו השמאלי והפרופלור התרסק לחלקים. הטייס נפגע באורח קל בידו השמאלית.

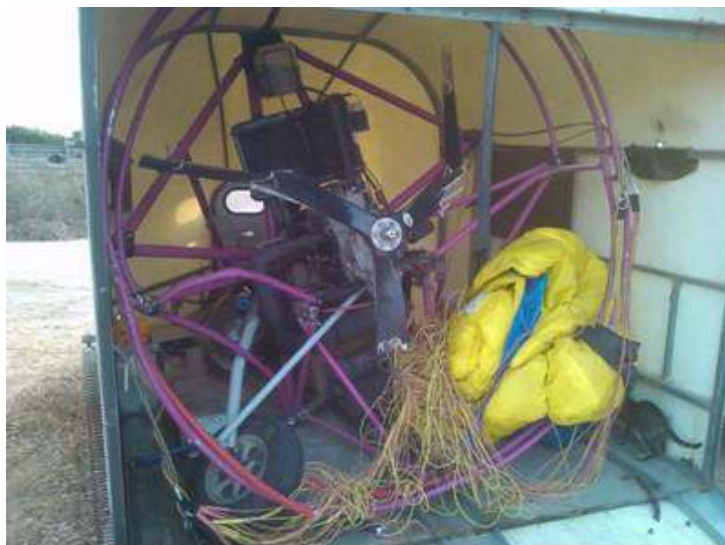
1.5.1 כלי הטיס ספג מכה חזקה בצד השמאלי דבר המלמד על נפילה על צד שמאל.

לא אותרו כל סימנים המצביעים על פגיעה מלפנים.

1.5.2 כתוצאה מהפגיעה, נשבר כן הנסע השמאלי וכן חלקים מהמרכב. הפרופלור

נפגע והתרסק לחלקים.

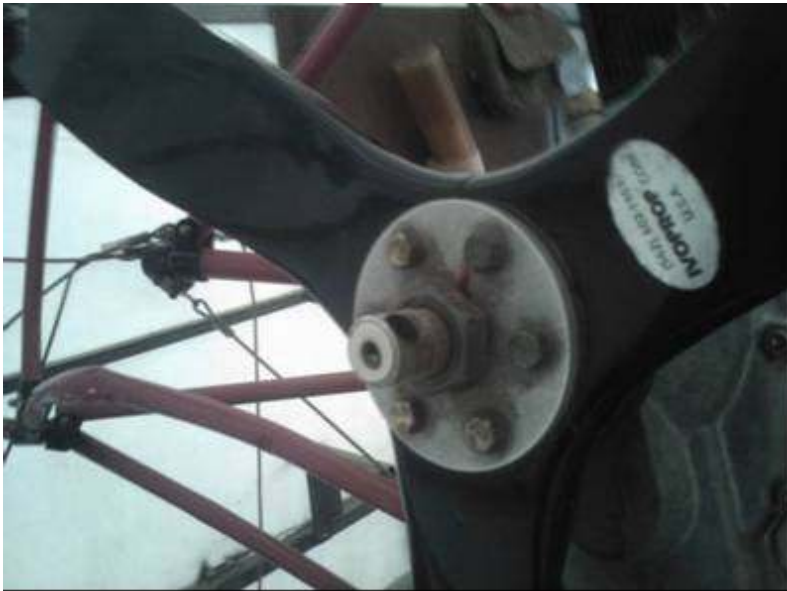
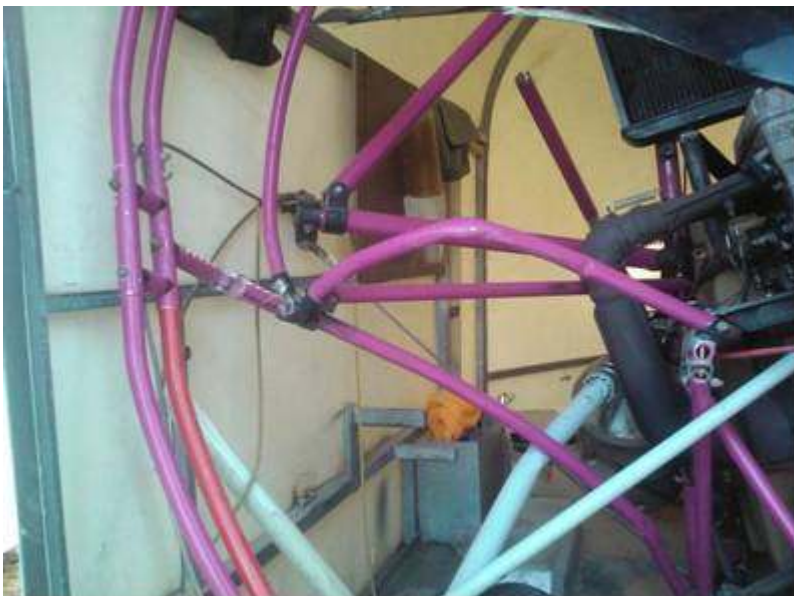
1.5.3 לא אותרו סימנים המצביעים על שינוי במצב בורג האבטחה של שינוי זווית הפסיעה בפרופלור, מכאן שלא סביר שהיה שינוי בסל"ד, לעומת טיסות קודמות. בשל הריסוק המוחלט של הפרופלור, לא ניתן לבדוק את זוויות הפסיעה של הלהבים. מבדיקת עברו ההיסטורי של כלי הטיס עולה, כי כחודשיים לפני התאונה, כוונה זווית הפסיעה של הפרופלור, במטרה להוריד את הסל"ד שהיה גבוה (6,400) לסל"ד סדיר של 6,200.

על הכלי נמצא מכל חול ששימש כתוספת משקל

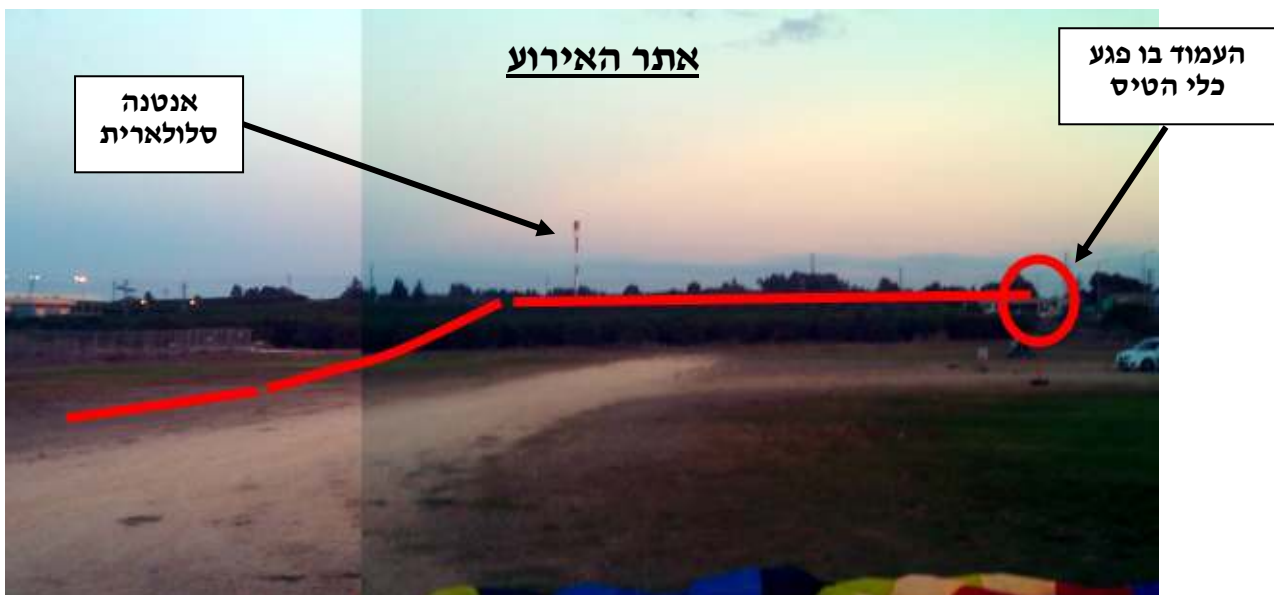
מייד אחרי מעבר קו העצים שבסוף המסלול, ביצע הטייס פניה קלה של כמה מעלות שמאלה והמשיך לפנים ומזרחה לכיוון האנטנה הסלולארית שממזרח לכביש 4.

בהגיעו קרוב לקווי המתח שלפני כביש 4, פנה הטייס ימינה תוך שאיבד גובה. לאחר שהכלי השלים פניה של מעט מעל 90 מעלות והמשיך לכיוון דרום, פגע קצה כנף שמאל של המצנח בעמוד תאורה שנמצא לאורך כביש הכניסה למושב בני ציון ונתפס בו. כתוצאה מכך, נקרעו המיתרים בצד שמאל, אך לא נגרם נזק לחופה עצמה. קשה היה לאמוד במדויק את גובה הטיסה בעת הפגיעה בעמוד, אך ברור, כי היה נמוך מאוד. עקב הפגיעה נפל הכלי על הכביש, מאחורי העמוד בו פגע. טייסים שהיו במנחת, הגיעו למקום התאונה, פינו את הכלי מהכביש וסייעו לטייס שנפגע באורח קל.

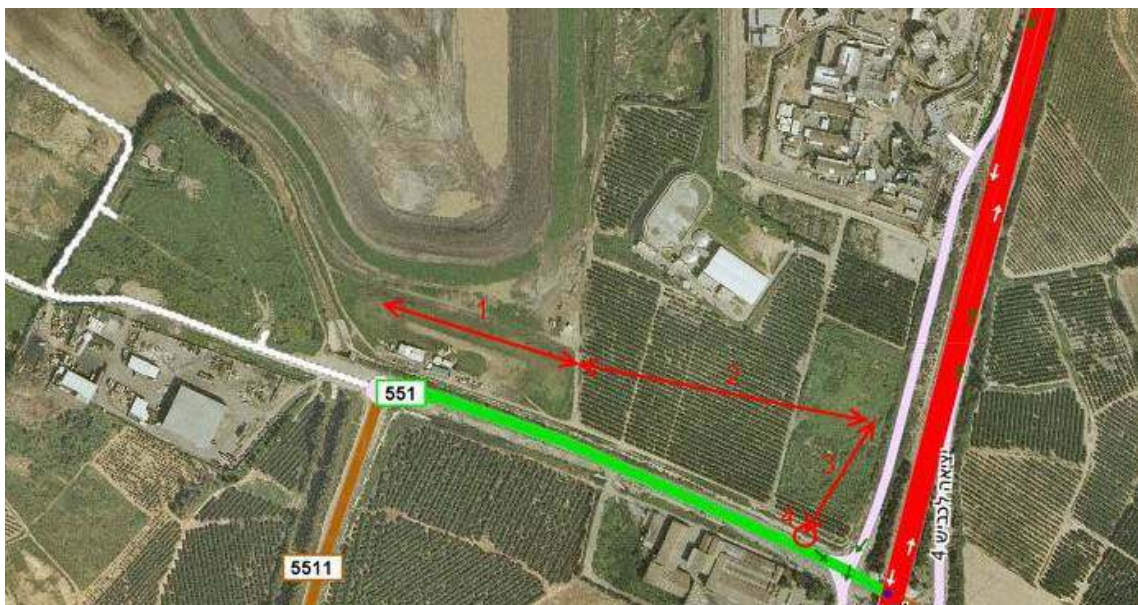
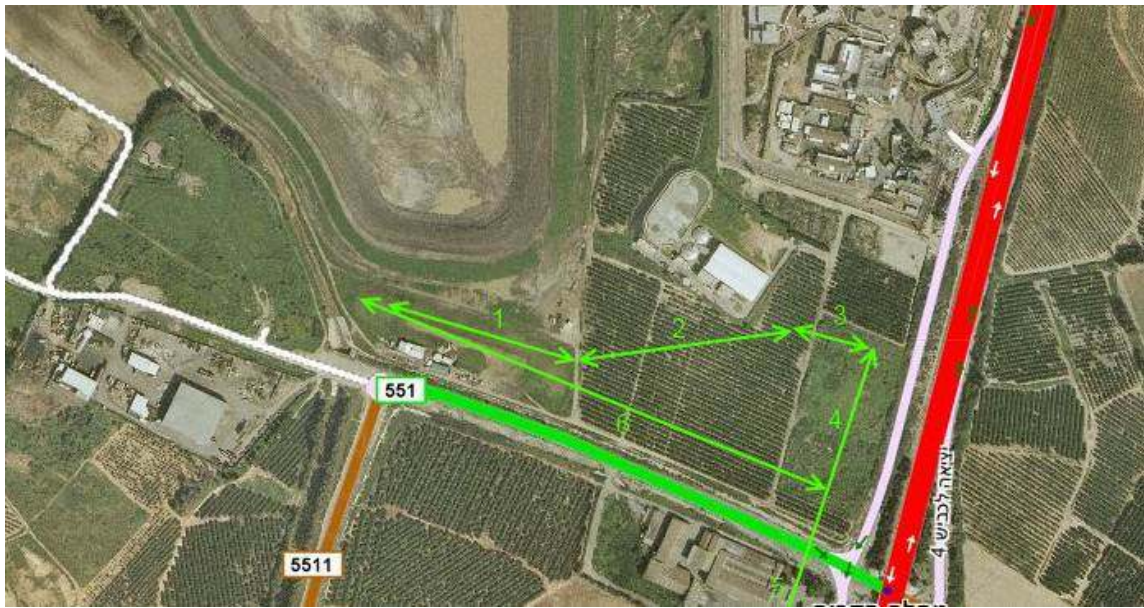
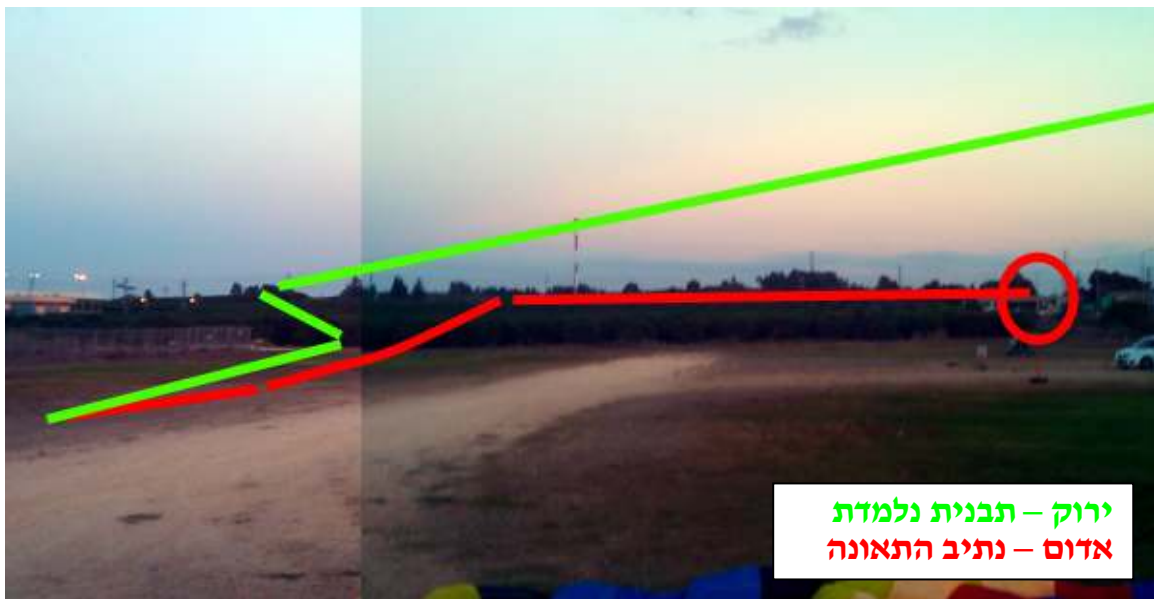
תבנית הטיסה לאחר ההמראה הוא נושא מרכזי אותו מלמדים במנחת בצורה מובהקת. לאחר ביצוע ההמראה, על מנת להגדיל את האזור בו נצבר גובה לפני חציית כבישים וקווי מתח, נדרש לבצע פניה של כ - 20 מעלות שמאלה (ברוח דרומית או 0 רוח) לכיוון המשיק למכון הטיהור, ומשם, לפני הגעה לכביש 4, לבצע פניה ימינה לכיוון דרום. אם לא נצבר מספיק גובה לחציית המכשולים, הנמצאים לאורך כביש הכניסה למושב בני ציון, נדרש להמשיך בפניה לכיוון מערב ולאסוף גובה מעל לשדה ההמראה.

התרשימים הבאים מציגים באדום את מהלך התאונה ובירוק את התבנית הנלמדת.

- 3.1 **התאונה מסווגת כאישית צוות אוויר של הטייס**, נבעה מביצוע תבנית המראה שונה מהמקובל ומהמתורגל, שלא הותירה אפשרות לבצע פניה לאחור, על פי הצורך, כפי שתורגל הטייס במהלך הקורס ולאחריו.

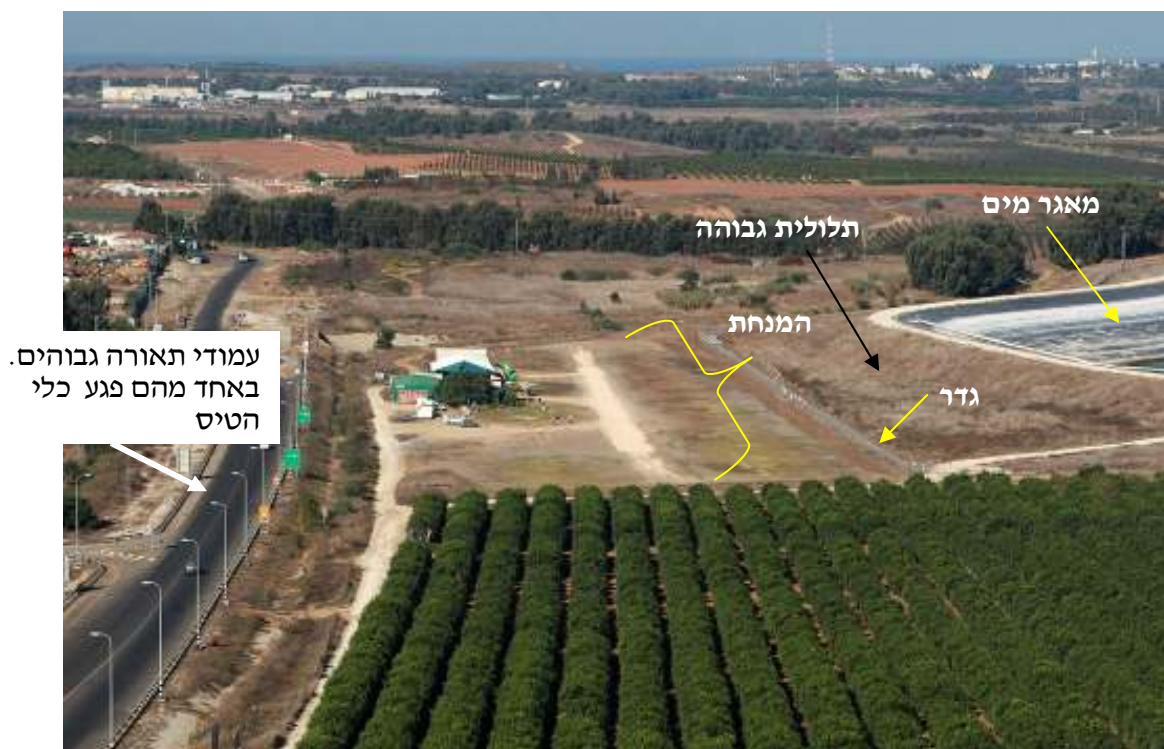
- המסלול במנחת הדרים אורכו 250 מטר, כיוונו 300 לערך. המנחת ממוקם במקביל לכביש 551 (כ – 20 מטר צפונה לו) ונמצא כ – 4 מטר על גובה המנחת.
- במקביל למנחת מצידו הדרומי (כביש 551) נמצאים עמודי תאורה שגובהם כ – 12 מטר ובמרחק כ – 30 מטר בין עמוד לעמוד, בשדרה שמזרח למערב.
- בכיוון צפון מערב נמצאים עצים ומטעים.
- מצידו המזרחי ובהמשך לציר ההמראה שבוצע על ידי הטייס בתאונה הנחקרת, נמצא פרדס שגובה צמרותיו כ – 3 מטר.
- בצידו הצפון מערבי של המנחת, ממוקם מאגר מים גדול (גובה הסוללה כ – 8 מטר מקו פני הקרקע במנחת), דופן המאגר נמצאת במקביל למסלול מצידו הצפוני.
- מכיוון צפון מזרח מתקן כליאה (כלא הדרים) שלמבנהו גבהים שונים. המבנה כולל מגדלי שמירה גבוהים יחסית.
- בצידו המזרחי של המנחת ועל כביש הכלא (מקביל לכביש 4) נמצאים עמודי מתח גבוה בגובה כל עמוד 14.30 מטר מעל פני הקרקע.

המכשולים שסביב המנחת – מבט על הצלע הסופית מקו המתח הגבוה שלאורך כביש 4

לבחון את המשך הפעלת המנחת נוכח המכשולים והמגבלות שלו ולהנחות בהתאם.
אחריות: מנהל רת"א
מועד ביצוע: 1.2.2011
