מדינת ישראל
משרד התחבורה והבטיחות בדרכים
חקירת תאונות ותקריות אוויר

דוח חקירה בטיחותית תיק תאונה מס' 65-07

תאונת ממ"ג באזור צומת עד הלום
בתאריך 28.10.07

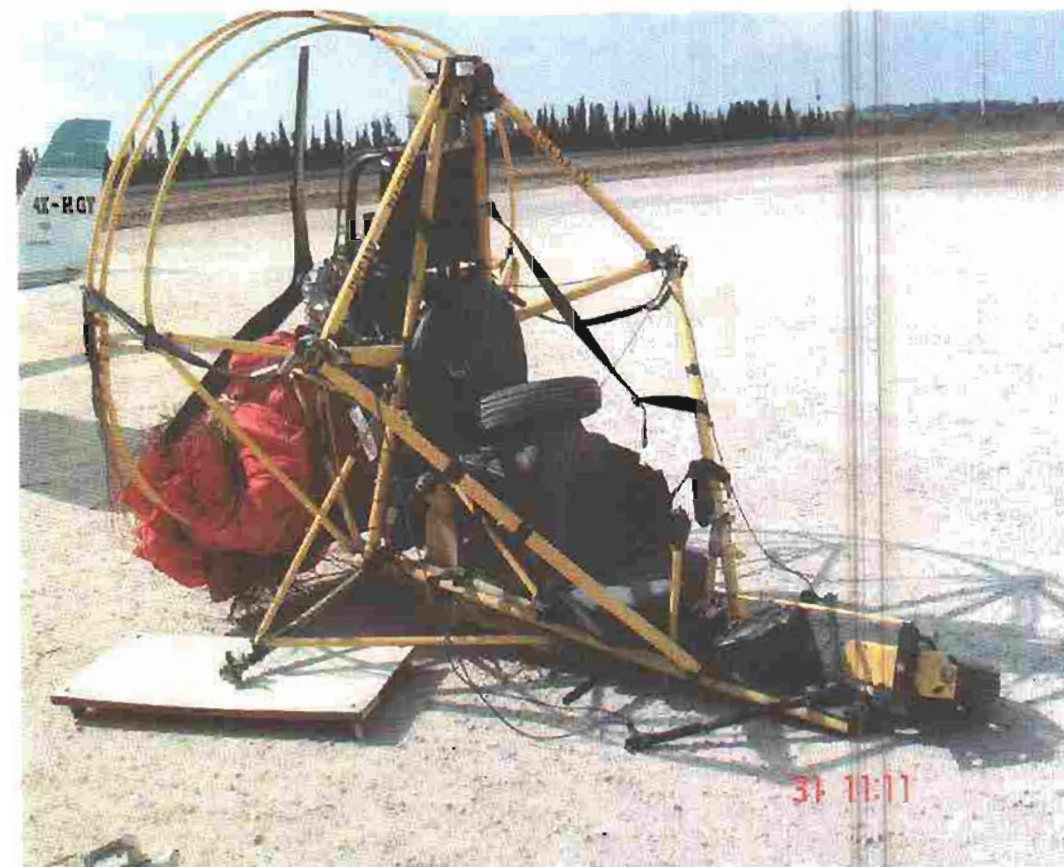
בעת טיסה, באזור האסור לטיסה, ביצע הטייס פנייה שמאלית במהלכה פגעו מיתרי המצנח בכבלי מתח חשמל וכתוצאה מכך אבדה השליטה בממ"ג. כלי הטיס נפל על צדו הימני כשחרטומו מוטה מטה ופגע בחוזקה בקרקע. הטייס נשרט באופן קל ברגלו הימנית.

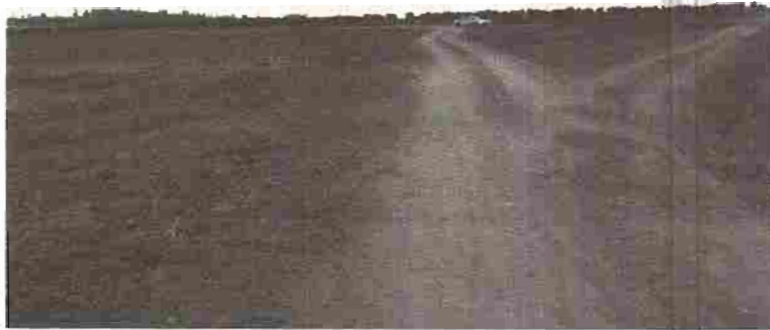
השביל שנבחר להמראה, מעוקל

- 1) אזורי הטיסה לממ"ג ומנחתי התפעול מוגדרים בנהלים. האזור ממנו המריא הממ"ג אסור לטיסה, עפ"י הנהלים.
- 2) ההמראה בוצעה משביל צר ועקלקל שבקצהו נמצא מטע – אינו מתאים להמראת כלי טיס כל שהוא, במיוחד לטייס חובב וחסר ניסיון.
- 3) לאחר החמראה פנה הטייס מערבה, אל אזור בנוי ליד צומת "עד הלום", מערבית לכביש אשדוד אשקלון. באזור הטיסה ממוקמות שתי מערכות של קווי מתח, האחת בגובה של 250 רגל לערך מפני הקרקע והשנייה בגובה של 90-100 רגל מעל פני הקרקע. לאחר שחצה את מערכת קווי המתח הגבוהה, הנמיך תוך פנייה שמאלית, עד שפגע עם צידו הימני של המצנח בקווי המתח של המערכת הנמוכה יותר.
- 4) למרות שהכחיש כל קשר לאנשים שבאו לחלצו מיד לאחר הנפילה, לא מן הנמנע שהוא הכירם קודם לכן, ועיקר תכלית הטיסה הייתה, להזגים בפניהם את יכולתו בטיסה.

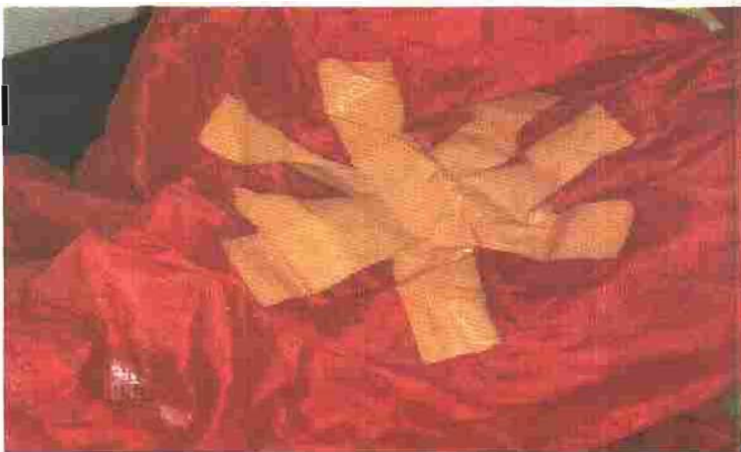
✓ למצנח בוצע תיקון חובבני בעבר, באמצעות הדבקת בד דביק בקטע שנקרע.

התיקון הארעי שבוצע במצנח
