## דוח חקירה בטיחותית

תיק תקרית מס' 65-10

- כשל במחבר מצנח-מרכב בזמן טיסה -

02.07.10	תאריך
Buckeye ממ"ג	סוג כלי הטיס
מנחת חוות רונית	מקום האירוע

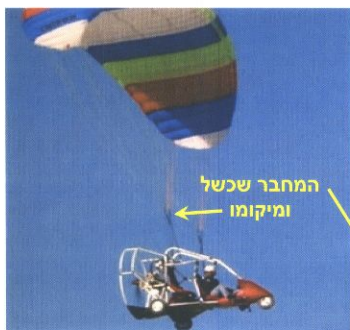
המחבר שכשל  
ומיקומו

המחבר שכשל היה מסוג משולש ללא כל סימון זיהוי, נמצא מעוות עם קצוות פשוקים, כשהמרווח ביניהם הוא מעל 60 מ"מ.

על פני התבריגים לא נמצא סימן כלשהו שיכול היה להעיד על מאמצי מעיכה או קריעה של כריכות התבריג, למרות שהאום בצד הקודקוד, הייתה מהודקת כנגד הכתף.

- 4.1 לחדול לאלתר מהשימוש במחברים משולשים מהסוג החדש (ללא סימון מוטבע), בממ"גים שבהם מותקנות רצועות ביניים מניילון ולהשתמש במחברים הנושאים את הסימון הבא:

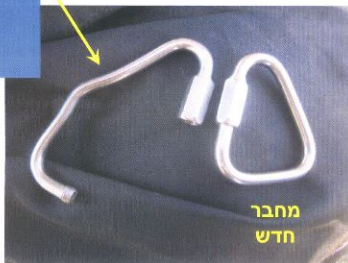
מחבר  
חדש

לצורך השוואה, נבדקו מחברים דומים חדשים ונמדד מרווח של 7.5 מ"מ בין קצוות התבריגים.

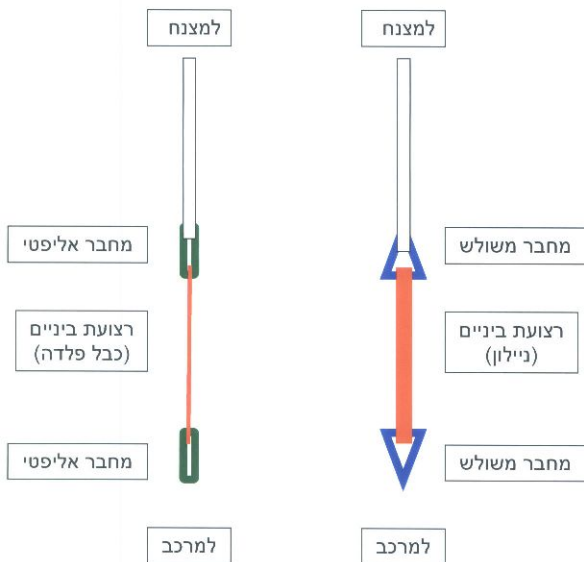
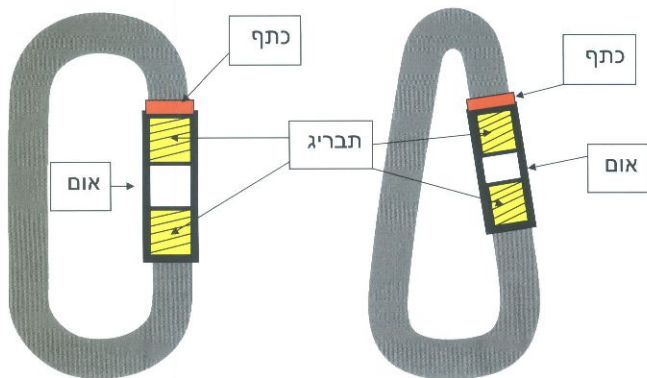
המחשת צורת חיבור המחברים למצנח ולמרכב

בשנים הראשונות של תחילת טיסות הממ"ג, נעשה שימוש ברתמות עשויות מכבל פלדה, עם לולאת חיבור דקה בכל קצה. עם השנים, הוכנסו לשימוש רתמות מנילון, עם לולאות חיבור רחבות יותר. במשך הזמן, הבחינו הטייסים, כי לולאות החיבור מתכווצות/גדחסות בקצות המחבר האליפטי וכתוצאה מכך, הן נשחקו תוך פרק זמן קצר יחסית - על מנת להימנע מכך, הוחל בשימוש במחברים משולשים שבסיסם רחב יותר.

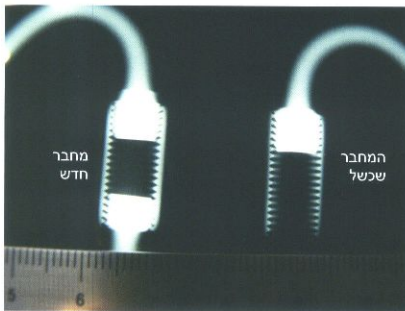
- 2.4 בצילום רנטגן שבוצע למחבר נשוא האירוע הנוכחי ולמחבר אחר מאותו דגם, נראה על פני התבריוגים המשולבים, כי על המחבר הועמסו מאמצים צידיים. אפשר שהדבר מצביע על התקנה לא נכונה או על סוג חומר שונה מזה שיוצרו המחברים הנושאים את הסימון שהוזכר לעיל.

שיקוף של המחבר שכשל ושל מחבר תקין

הערה: בעקבות המלצת הביניים, הוציא הטייס הראשי של עמותת הממ"ג, הנחיה לחברי העמותה, לבדוק מחברים משולשים שאין בהם סימון ולהחליפם. אחד הטייסים דיווח לאחרונה על מחבר שאפשר שהופיעו בו סדקים.
