דוח חקירה בטיחותית

תיק תאונה מס' 10-106

- פגיעה בעמוד תאורה לאחר המראה -

מנחת הדריס

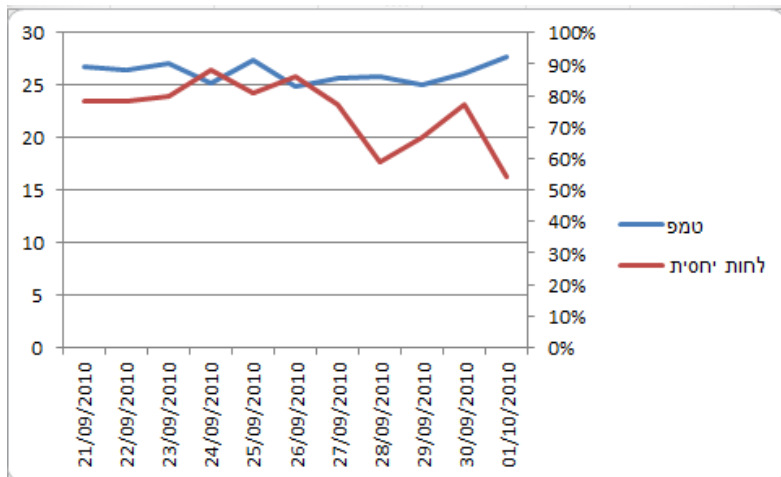
מזג האוויר ביום התאונה היה חם ולח, אך לא בצורה חריגה יחסית לימים קודמים. הרוח הייתה חלשה ביותר 2 - 3 קשרים, מכיוון 320. נתוני מזג האוויר בשעה 20: 7, ביום התאונה ובימים שקדמו לה.
